# Rénovation de la piscine couverte de l'hôtel Märchen, Braunwald

2013

Dans le cadre de la rénovation de la structure porteuse du toit de la piscine couverte de l'hôtel Bellevue à Braunwald, il s'agissait de trouver une solution esthétique pour des poutres (à l'origine) trop petites. La solution s'est présentée sous la forme d'une sous-tension en acier chromé authentique.

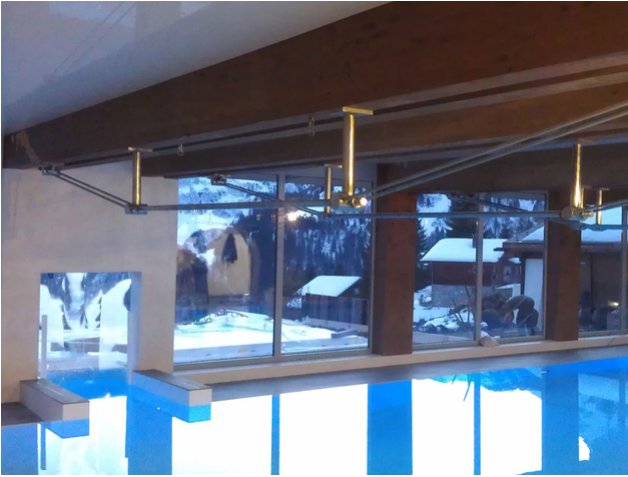
Vue intérieure

Dans le cadre de la rénovation, les poutres cassées ainsi que quatre des poutres restantes (trop petites) ont été renforcées. L'accent a été mis sur l'esthétique. La solution a consisté en une sous-tension en acier. En raison du climat agressif de la piscine, un acier chromé authentique de haute qualité a été utilisé. Toutes les barres de traction, les pièces de raccordement et les moyens d'assemblage sont également fabriqués dans ce matériau. Pour introduire les forces de traction dans les poutres en bois lamellé-collé, des tirants CORRFIX nervurés ont été collés.

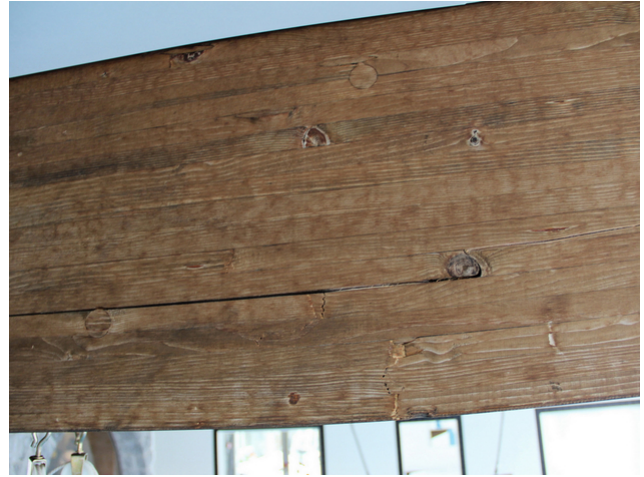
L'hôtel de contes de fées Bellevue à Braunwald dispose d'une piscine couverte attenante. La structure porteuse du toit a été réalisée à partir de cinq paires de poutres jumelles en bois lamellé-collé. Les poutres à une travée couvrent environ 10 mètres. En raison d'une surcharge, deux de ces poutres ont cédé à la flexion. Le long du bord du bassin, la hauteur du local devait être maintenue, tandis qu'au-dessus du bassin, l'espace disponible était suffisant.

Défaillance des poutres en bois lamellé-collé
