# Rénovation et extension du centre sportif, Gstaad

2018

Gstaad a préparé son centre sportif pour l'avenir. Outre la construction d'un espace bien-être, la structure porteuse en bois de la piscine couverte a été entièrement rénovée. Timbatec a analysé son état et défini les mesures de rénovation.

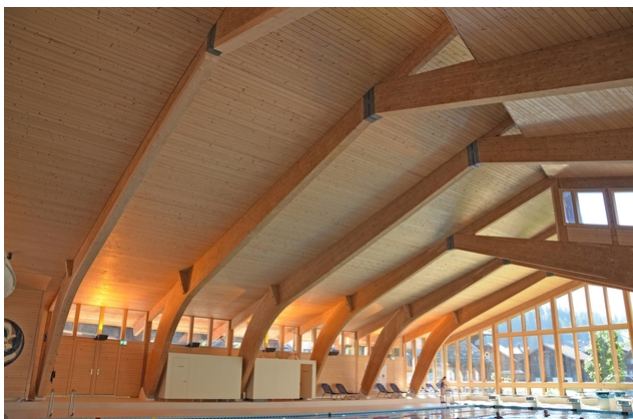
La poutre la plus à gauche est renforcée par des lamelles.

Pour renforcer certaines fermes, des lamelles de bois lamellé-collé ont été collées. De plus, le toit a été rénové thermiquement. Le coffrage en planches entre les fermes a été enlevé, le toit a été isolé de l'intérieur et recouvert d'un nouveau coffrage. Timbatec était responsable de l'assurance qualité des travaux de rénovation et en outre de la protection incendie pour l'ensemble du projet.

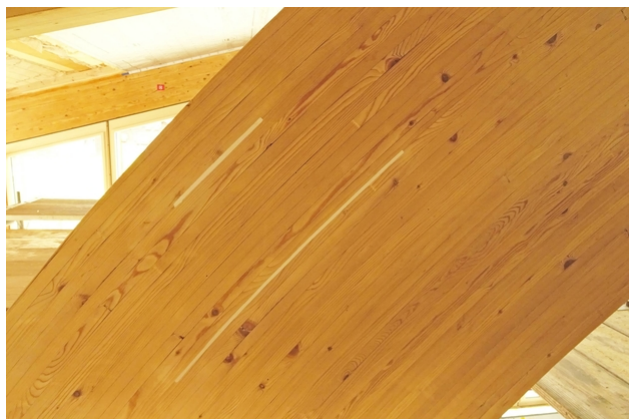
Vue détaillée d'un joint de colle rénové

La piscine couverte de Gstaad, construite en 1971, est la plus ancienne piscine couverte de Suisse, avec une structure porteuse en arc à trois articulations en bois lamellé-collé. La piscine est depuis longtemps classée monument historique. Les dimensions de la construction sont impressionnantes. La structure porteuse se compose de fermes en arc à trois articulations avec des portées allant jusqu'à 34,2 mètres et des sections comprises entre 20 x 110 cm et 35 x 135 cm. Mais l'âge a laissé des traces. La technique du bâtiment, les écoulements ainsi que la structure du bâtiment étaient en partie obsolètes. De plus, des fissures étaient apparues dans la structure principale du toit. Timbatec a été chargée d'examiner les fissures. Elles ont été relevées et documentées à l'aide d'un tachéomètre. Il s'est avéré que certaines fissures étaient si profondes que la statique n'était plus garantie. On a également constaté une charge trop élevée sur les poutres principales dans certaines zones. Un assainissement des fissures était donc nécessaire pour les poutres. Les fissures ont été découpées, nettoyées et de la colle a été injectée pour les refermer.
