Sanierung und Erweiterung Sportzentrum, Gstaad

Gstaad hat sein Sportzentrum fit gemacht für die Zukunft. Neben dem Bau eines Wellnessbereichs wurde das Hallenbad-Tragwerk aus Holz umfassend saniert. Timbatec analysierte dessen Zustand und definierte die Sanierungsmassnahmen.

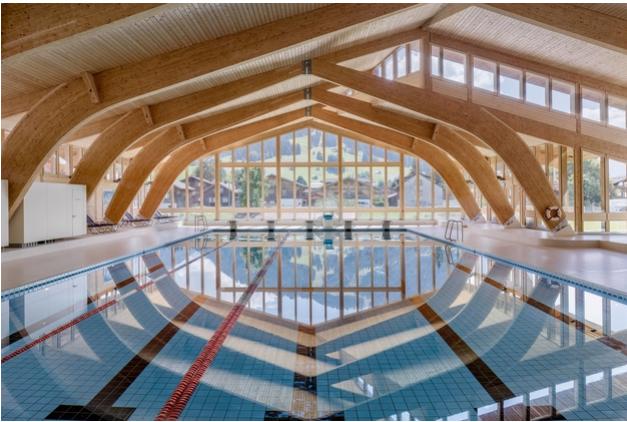
Beeindruckende Ausmasse: Tragkonstruktion des Hallenbads

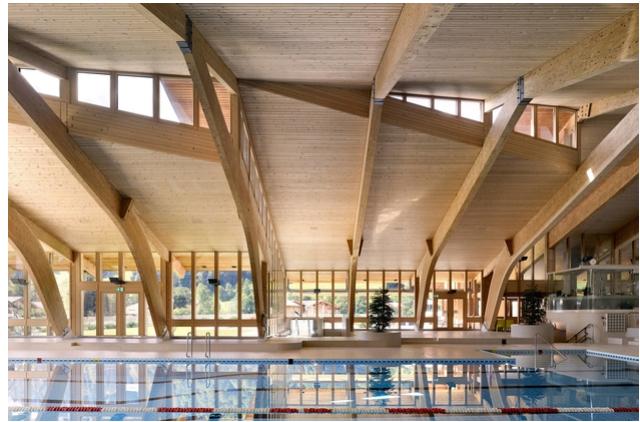
Zwischen den Bindern wurde das Akustiktafel erneuert

Um einzelne Binder zu verstärken, wurden Lamellen aus Brettschichtholz aufgeklebt. Zusätzlich wurde das Dach thermisch saniert. Die Bretterschalung zwischen den Bindern wurde abgeräumt, das Dach von innen gedämmt und mit einer neuen Schalung versehen. Timbatec war für die Qualitätssicherung der Sanierungsarbeiten und zudem für den Brandschutz beim Gesamtprojekt verantwortlich.

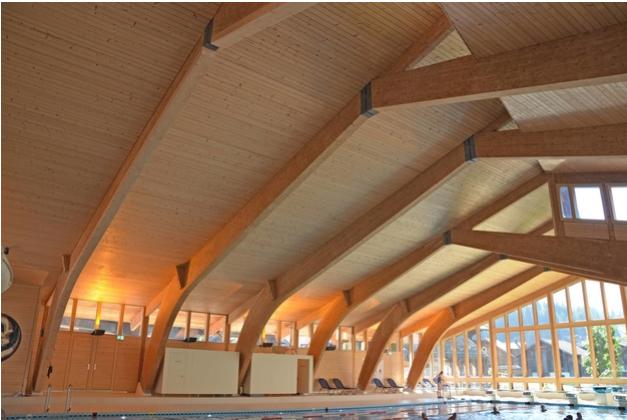
Der Träger ganz links ist mit Lamellen zusätzlich verstärkt

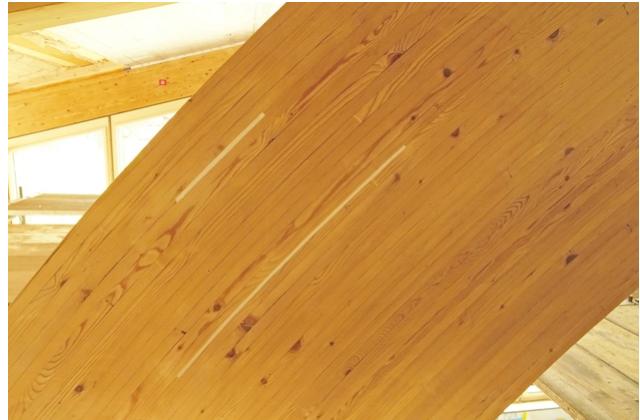
Detailansicht einer sanierten Klebstofffuge

Gebäudetechnik, die Abläufe sowie die Gebäudestruktur waren teilweise veraltet. Zudem waren Risse im Haupttragwerk des Daches entstanden. Timbatec erhielt den Auftrag, die Risse zu untersuchen. Sie wurden mit dem Tachymeter aufgenommen und dokumentiert. Dabei zeigte sich, dass gewisse Risse so tief waren, dass die Statik nicht mehr gewährleistet war. Festgestellt wurde auch eine zu hohe Belastung der Hauptträger in einzelnen Bereichen. Bei den Trägern war deshalb eine Rissanierung nötig. Die Risse wurden freigeschnitten, gereinigt und um sie zu schliessen, wurde Klebestoff injiziert.
